Commune : NIORT

Rivière : La Sèvre niortaise

Niort - Secteur Ecluse de comporté - Bras ouest - RG**Commentaires** : Parois verticale mur soutènement rive gauche amont ouvrage**1** Repère(s) sur le site**GÉNÉRAL****Unité de gestion** : Vienne-Charente-Atlantique**Code** : 26VCASN19_S_13**Date de mise à jour** : 13/01/2026**Auteur** : SPC VCA

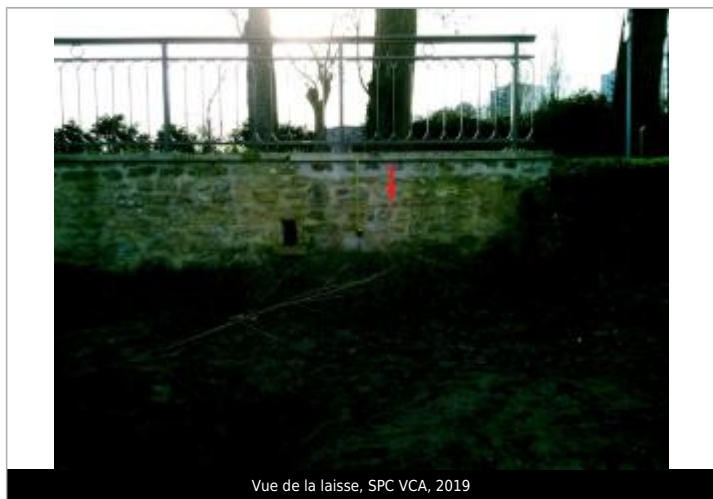
**16 décembre 2019**Nature de l'inondation : **Débordement de cours d'eau**Altitude calculée de l'eau : **10.237 m**Nature du repère : **Laisse d'inondation****Commentaires** : Laisse sur mur de soutènement RG, amont ouvrage. 0,46m en dessous du couronnement du soutènement s**GÉNÉRAL****Code** : 26VCASN19_R_13_1**Date de mise à jour** :**Auteur** : SPC VCA

Vue de la laisse, SPC VCA, 2019
