Commune : **NIORT** | Rivière : **La Sèvre niortaise**

## Niort - Rue Pierre Antoine Baugier - impasse bord de Sèvre

**Unité de gestion** : Vienne-Charente-Atlantique  
**Code** : 26VCASN19\_S\_8      **Date de mise à jour** : 13/01/2026  
**Auteur** : SPC VCA

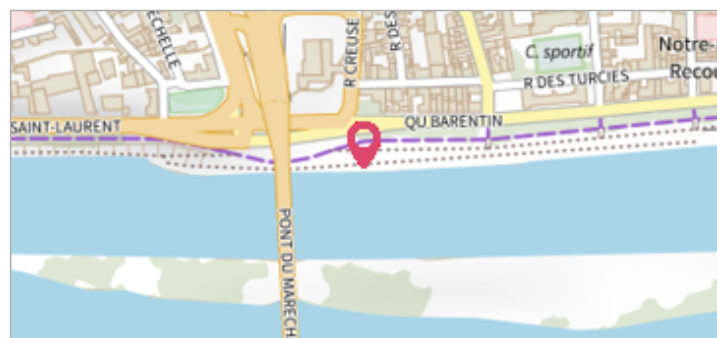
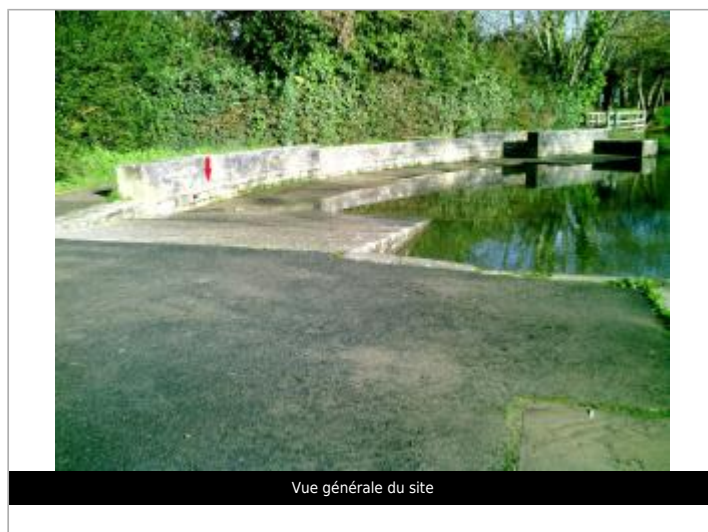
**Commentaires** : Parois verticale muret bord de Sèvre rive droite

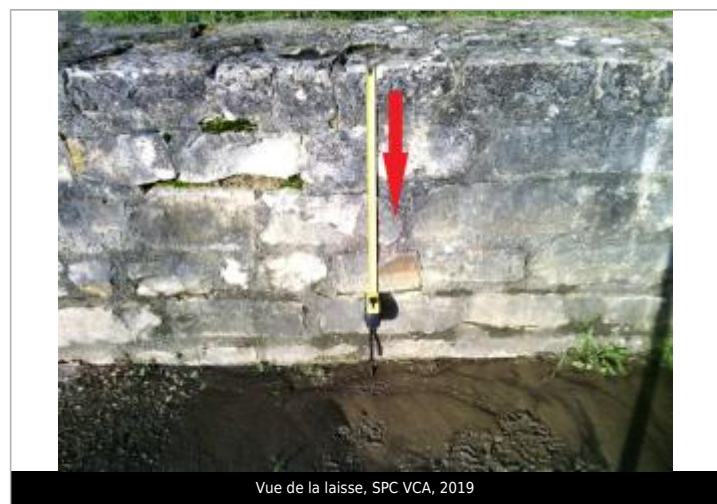
**Code** : 26VCASN19\_R\_8\_1      **Date de mise à jour** : 13/01/2026  
**Auteur** : SPC VCA

**Commentaires** : Marque laisse parois verticale. Laisse sur muret, proximité de la mise à l'eau 0,31m du haut du muret, 1,22m de l'about du muret

**Maximum de l'inondation** : Oui  
**Visibilité** : Oui      **État du repère** : Bon  
**Pérennité** : Aucune      **Repère calculé** : Non renseigné  
**PHEC** : Non renseigné
