Commune : **SAINT-SAUVEUR-D'AUNIS** | **Rue de Ligoure**

**1** Repère(s) sur le site

**Unité de gestion :** Vienne-Charente-Atlantique  
**Code :** WEB\_S\_202602130610    **Date de mise à jour :** 13/02/2026  
**Auteur :** CDC Aunis Atlantique

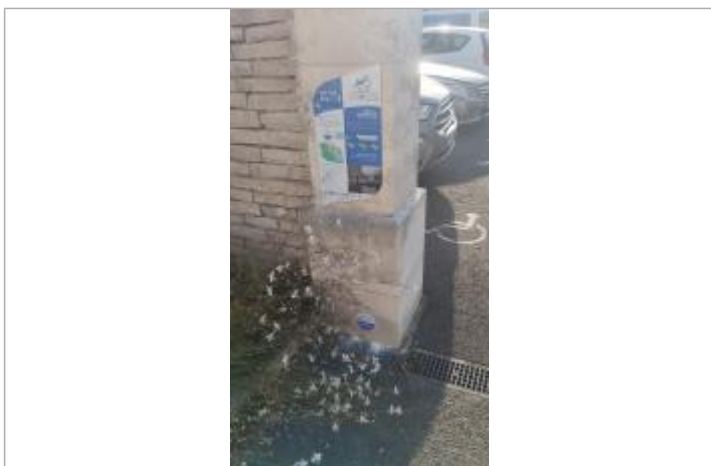
Saint Sauveur d'Aunis - 2019

**2018**    Altitude calculée de l'eau : **9.52 m**  
 Nature de l'inondation : **Débordement de cours d'eau**    Nature du repère : **Photographie**

**Commentaires :** Repère de laisse de crue du Crépé en 2019

**PHEC :** Oui    **État du repère :** Bon  
**Repère calculé :** Oui

**Méthode :** GPS  
**Commentaires sur le nivellement :** Hauteur d'eau à 0.05m sur la route  
**Description référence du repère :** Le Crépé - 2019  
**Système altimétrique :** NGF IGN 1969 (système normal)  
**Altitude de la référence (en m) :** 9.520 m  
**Altitude calculée de l'eau (en m) :** 9.52
