Commune : SAINT-SAUVEUR-D'AUNIS

Rue de Ligoure

Commentaires : Repère de laisse de crue du Crêpé en 2019

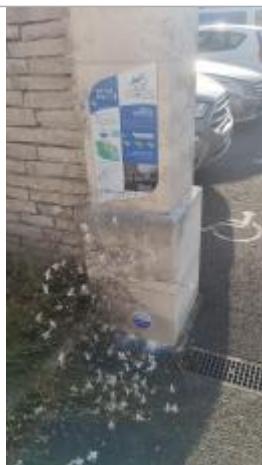
Saint Sauveur d'Aunis - 2019

PHEC : Oui **État du repère :** Bon
Repère calculé : Oui

Méthode : GPS
Commentaires sur le niveling : Hauteur d'eau à 0.05m sur la route
Description référence du repère : Le Crêpé - 2019
Système altimétrique : NGF IGN 1969 (système normal)
Altitude de la référence (en m) : 9.520 m
Altitude calculée de l'eau (en m) : 9.52
