Commune : SAINT-SAUVEUR-D'AUNIS

Rue de Ligoure

Unité de gestion : Vienne-Charente-Atlantique
Code : WEB_S_202602130610 **Date de mise à jour :** 13/02/2026
Auteur : CDC Aunis Atlantique

Commentaires : Repère de laisse de crue du Crêpé en 2019

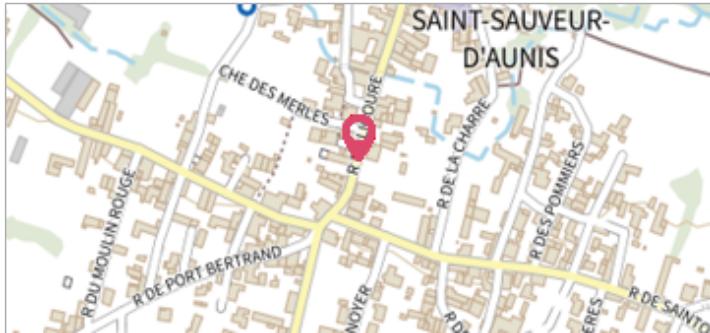
Nature de l'inondation : **Débordement de cours d'eau**

Altitude calculée de l'eau : **9.52 m**

Nature du repère : **Photographie**

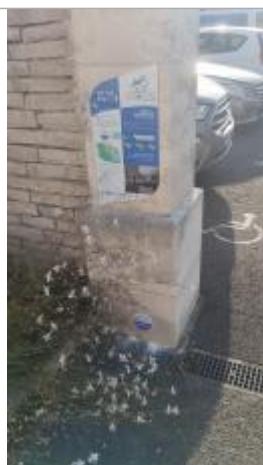
Saint Sauveur d'Aunis - 2019

Méthode : GPS
Commentaires sur le niveling : Hauteur d'eau à 0.05m sur la route
Description référence du repère : Le Crêpé - 2019
Système altimétrique : NGF IGN 1969 (système normal)
Altitude de la référence (en m) : 9.520 m
Altitude calculée de l'eau (en m) : 9.52 m
