Commune : **BRICQUEBEC-EN-COTENTIN**Rivière : **La Scye****Porte de garage , Cour intérieure du n°6 Saint-Roch****Commentaires** : Laisse de crue visible sur la porte de garage métallique accès à un garage attenant. Débordement de l'Aizy et du ruisseau du Pont-aux-ânes**1** Repère(s) sur le site**GÉNÉRAL****Unité de gestion** : Seine aval-Côtiers Normands**Code** : WEB_S_202604015351 **Date de mise à jour** : 13/05/2026**Auteur** : LORIN Sébastien

GÉOLOCALISATION**Coordonnées WGS84** : X: -1.63717919 / Y: 49.47091220**Coordonnées RGF93 (Lambert 93)** X: 363958.74 / Y: 6940039.09**Coordonnées RGF93 (ETRS89)** : X: -1.6371792 / Y: 49.4709122**Code Hydro**: I50-0400 **Rive de référence**: Gauche**8 octobre 2024**Altitude calculée de l'eau : **non déterminé**

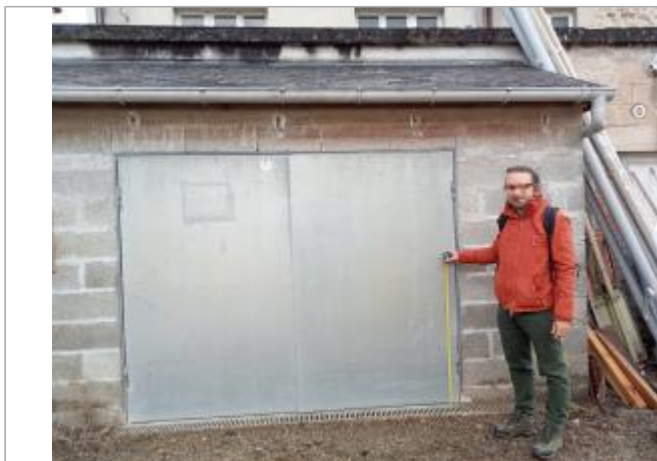
Prise de vue de la cour intérieure vers l'arrière du n°6

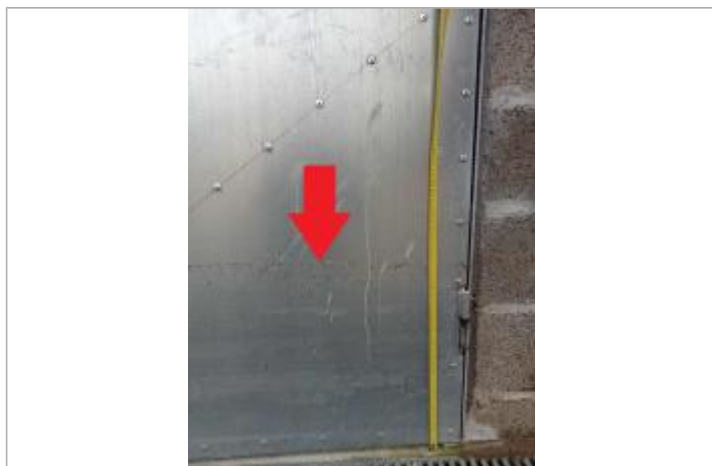
Nature de l'inondation : **Débordement de cours d'eau**Nature du repère : **Laisse d'inondation****Commentaires** : Laisse de crue à 43 cm/sol, visible sur la porte de garage métallique à l'arrière du bâtiment situé à n°6 rue Saint-Roch**GÉNÉRAL****Code** : WEB_R_202604010322**Date de mise à jour** :**Auteur** : LORIN Sébastien

MARQUE**Maximum de l'inondation** : Oui**Visibilité** : Oui**État du repère** : Moyen**Pérennité** : Aucune**Repère calculé** : Non**PHEC** : Non renseigné

Laisse de crue de 43 cm sur porte de garage
