Commune : **BRICQUEBEC-EN-COTENTIN** | Rivière : **La Scye**

Cour intérieure du n°6 Saint-Roch

GÉNÉRAL

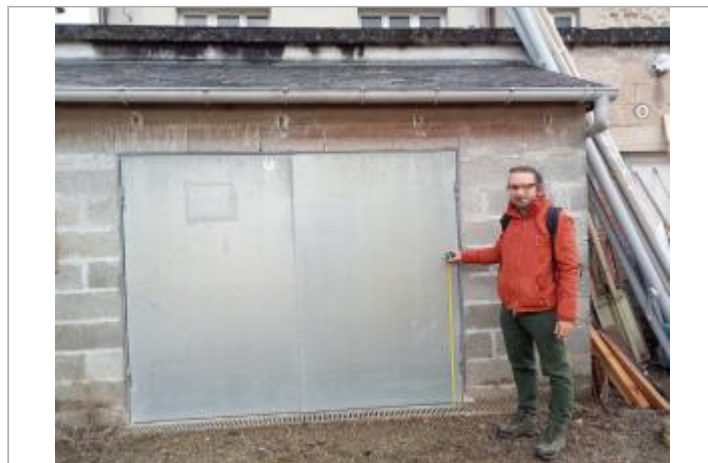
Commentaires : Laisse de crue visible sur la porte de garage métallique accès à un garage attenant
Débordement de l'Aizy et du ruisseau du Pont-aux-ânes

Prise de vue de la cour intérieure vers l'arrière du n°6

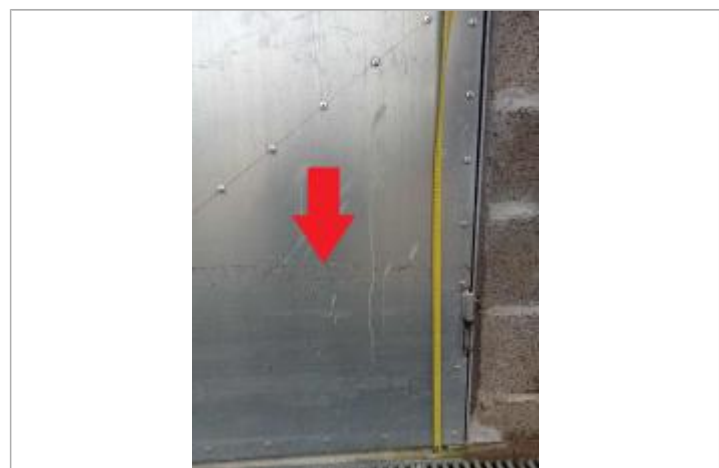
Commentaires : Laisse de crue visible sur la porte de garage métallique à l'arrière du bâtiment situé à n°6 rue Saint-Roch

Texte : Laisse de crue pris par rapport au sol
Maximum de l'inondation : Oui
Visibilité : Oui **État du repère :** Moyen
Pérennité : Aucune **Repère calculé :** Non renseigné
PHEC : Non renseigné

Laisse de crue de 43 cm sur porte de garage
