Commune : **BRICQUEBEC-EN-COTENTIN**

Rivière : **La Scye**

## Porte de garage du Secours Populaire au n°11 bis rue Saint-Roch

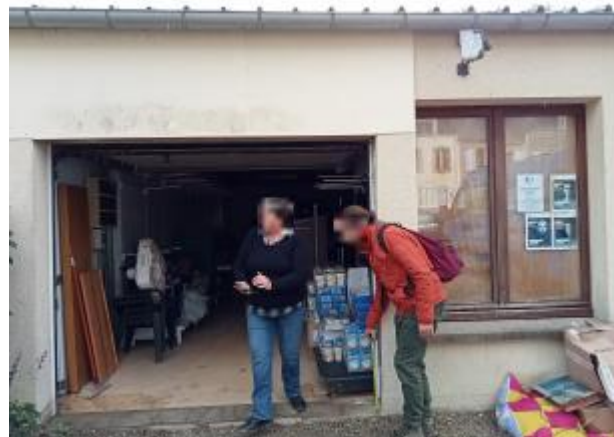
**Commentaires :** Entrepôt du Secours Populaire  
Débordement de l'Aizy par la rue Saint-Roch

Côté droit de la porte du garage vue de face

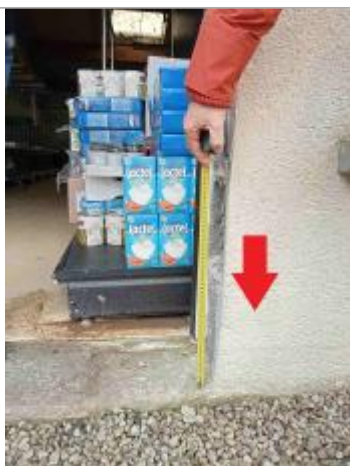
**Commentaires :** Laisse de crue sur le côté droit de la porte de l'entrepôt du secours populaire au n°11 bis

**Maximum de l'inondation :** Oui  
**Visibilité :** Non **État du repère :** Mauvais  
**Pérennité :** Aucune **Repère calculé :** Non renseigné  
**PHEC :** Non renseigné

Laisse de crue de 20 cm sur le côté droit du garage

**Méthode :** GPS  
**Commentaires sur le nivellement :** Laisse de crue de 20 cm  
**Référence nivelée :** Non renseigné  
**Description référence du repère :** Laisse de crue prise à partir du seuil du garage - hauteur de 20 cm  
**Système altimétrique :** Système local - hauteur relative
