Commune : **BRICQUEBEC-EN-COTENTIN** | Rivière : **La Scye**

Garage du n°8 rue Saint-Roch

1 Repère(s) sur le site

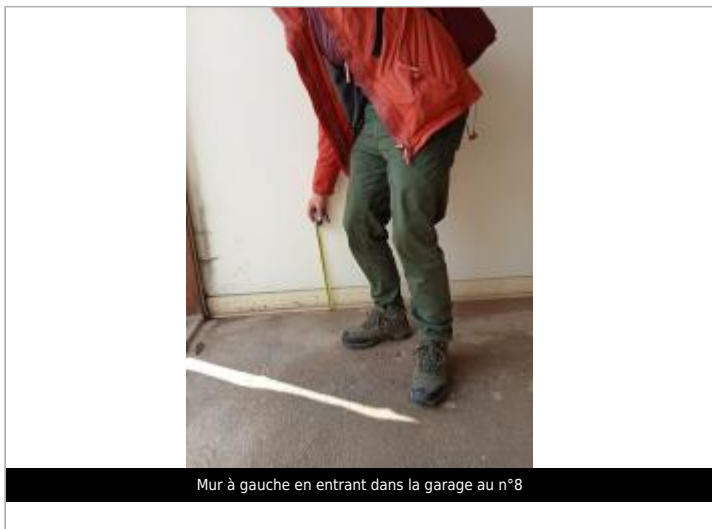
Mur à gauche en entrant dans la garage au n°8

Commentaires : Laisse de crue de 8 cm sur le mur à l'entrée du garage.
 Ruissellement du ruisseau du Pont-aux-ânes à 20 m

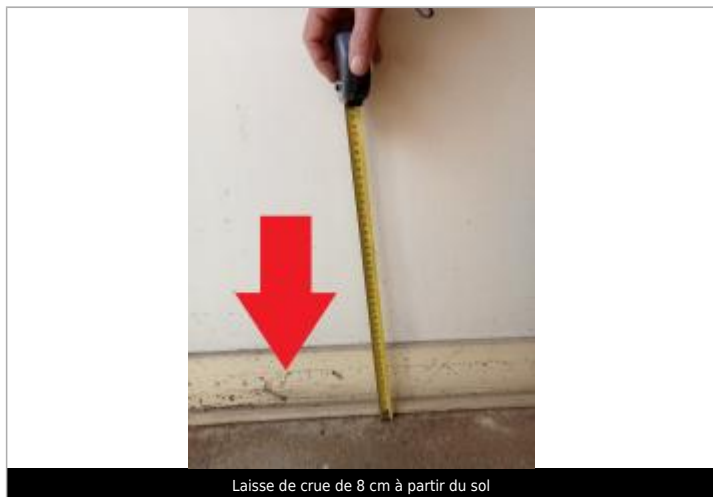
LAISSE DE CRUE DE 8 CM DANS LE GARAGE - 10/10/2024

Maximum de l'inondation : Oui
Visibilité : Oui **État du repère :** Mauvais
Pérennité : Aucune **Repère calculé :** Non renseigné
PHEC : Non renseigné

Laisse de crue de 8 cm à partir du sol
