Commune : **BRICQUEBEC-EN-COTENTIN** | Rivière : **La Scye**

Mur du garage, n°8 rue Saint-Roch.

Unité de gestion : Seine aval-Côtiers Normands
Code : WEB_S_202604075712 **Date de mise à jour :** 13/05/2026
Auteur : LORIN Sébastien

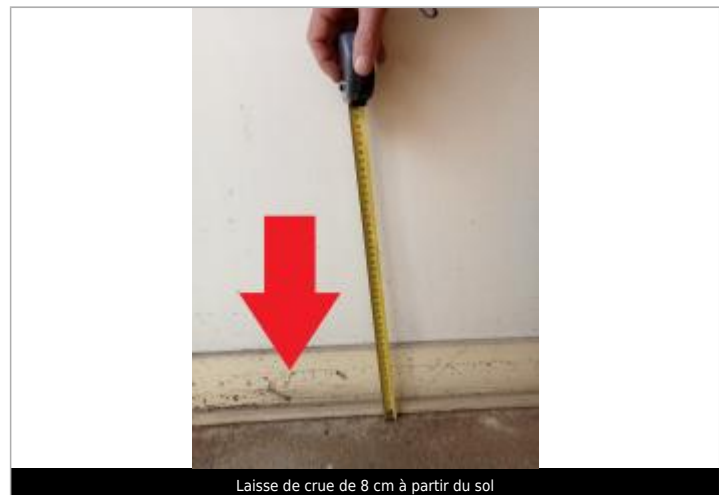
Commentaires : Laisse de crue de 8 cm/sol sur le mur à l'entrée du garage.
 Ruissellement du ruisseau du Pont-aux-ânes situé à 20 m

Maximum de l'inondation : Oui
Visibilité : Oui **État du repère :** Mauvais
Pérennité : Aucune **Repère calculé :** Non
PHEC : Non renseigné

LAISSE DE CRUE DE 8 CM DANS LE GARAGE - 10/10/2024
