Commune : **BRICQUEBEC-EN-COTENTIN** | Rivière : **La Scye**

**Porte en bois peinte en bleue, Sente Saint-Roch.**

**Unité de gestion :** Seine aval-Côtiers Normands  
**Code :** WEB\_S\_202604070906    **Date de mise à jour :** 18/05/2026  
**Auteur :** LORIN Sébastien

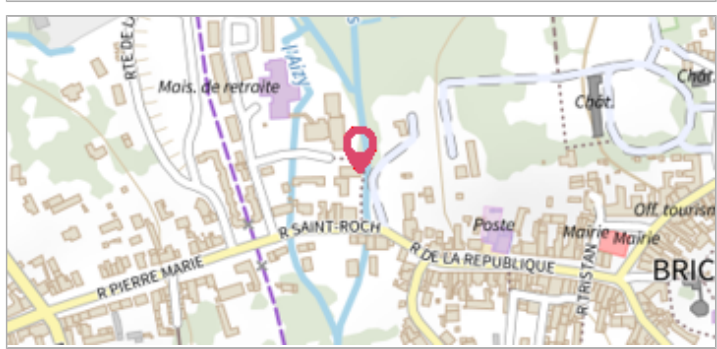
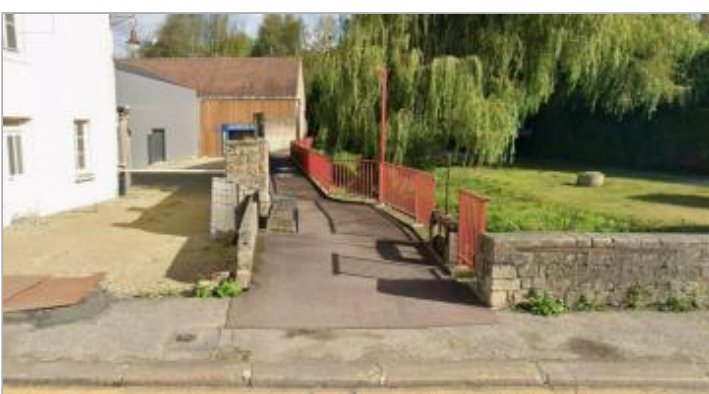
**Commentaires :** Promenade de la rue Saint-Roch entre le n°4 et le n°6, cette sente relie la rue Saint-Roch à la résidence "Les Peupliers".  
Débordement du ruisseau du Pont-aux-ânes.

Vue du Chemin promenade de la rue Saint-Roch depuis la rue St-Roch.

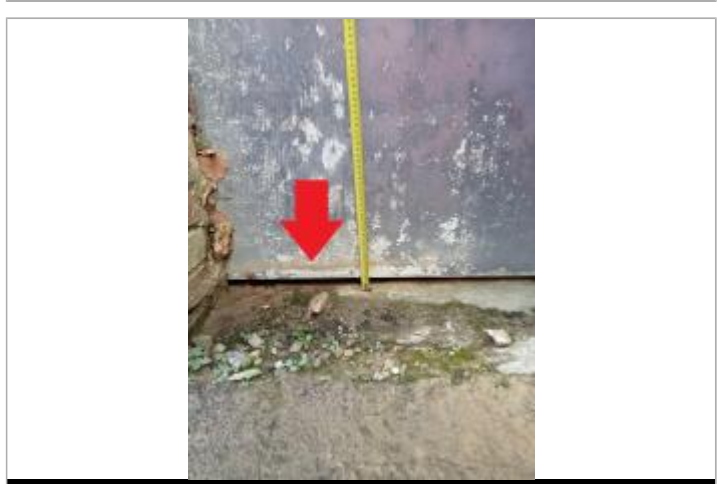
**LAISSE DE CRUE EN BAS DE PORTE BLEUE - 10/10/2024**

**Commentaires :** Laisse de crue à 6 cm/sol.

**Maximum de l'inondation :** Oui  
**Visibilité :** Oui    **État du repère :** Moyen  
**Pérennité :** Moyenne    **Repère calculé :** Non  
**PHEC :** Non renseigné

Laisse de crue à 6 cm/ sol au pied de la porte.
