Commune : **BRICQUEBEC-EN-COTENTIN** | Rivière : **La Scye**

Porte en bois peinte en bleue

Commentaires : Promenade de la rue Saint-Roch entre le n°4 et le n°6
Débordement du ruisseau du Pont-aux-ânes

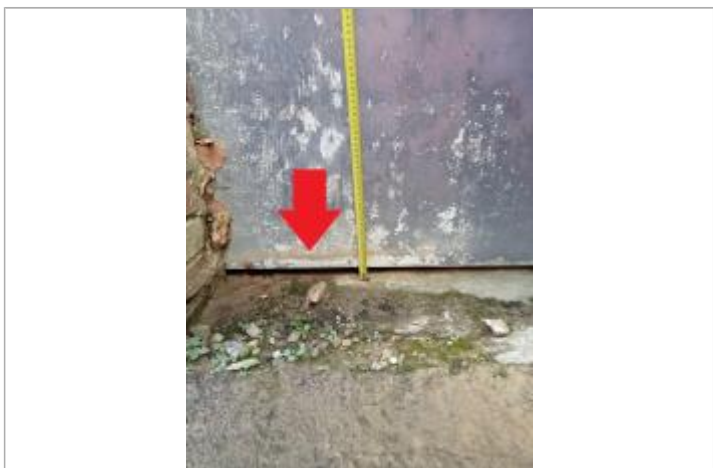
LAISSE DE CRUE EN BAS DE PORTE BLEUE - 10/10/2024

Commentaires : laisse de crue de 6 cm en bas de porte

Laisse de crue de 6 cm en bas de porte bleue
