Commune : **BRICQUEBEC-EN-COTENTIN**

Rivière : **La Scye**

Dalles du cheminement de l'appartement, Résidence "Les Peupliers".

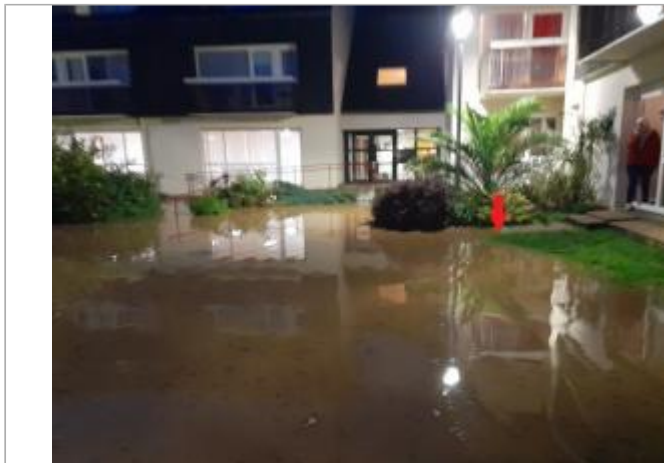
Devant la résidence - nuit de la crue - photo mairie

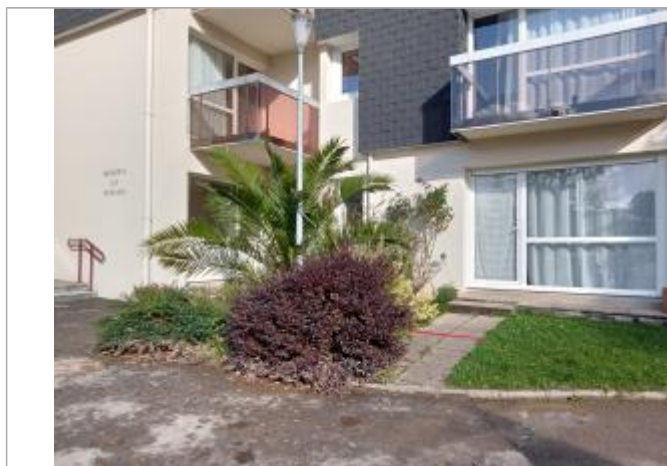
Commentaires : Laisse de crue au sol, au niveau de la troisième rangée de dalles.

Maximum de l'inondation : Oui
Visibilité : Oui **État du repère :** Mauvais
Pérennité : Moyenne **Repère calculé :** Non
PHEC : Non renseigné

Laisse de crue au niveau de la 3^{ème} rangée de dalles.

Méthode : Non renseigné
Organisme : DDTM 50
Commentaires sur le nivellement : Nivellement à faire
Référence nivelée : Non renseigné
