Commune : **EVREUX**Rivière : **L'Iton****Muret de jardin, 2 rue des Tisserands.**

**Commentaires :** Muret de jardin surplombé d'un garde corps métallique, le long de l'Iton, 2 rue des Tisserands. Le site est renseigné sur la base d'une fiche de laisse de crue de l'étude EGIS de 2011 (en pièce jointe).

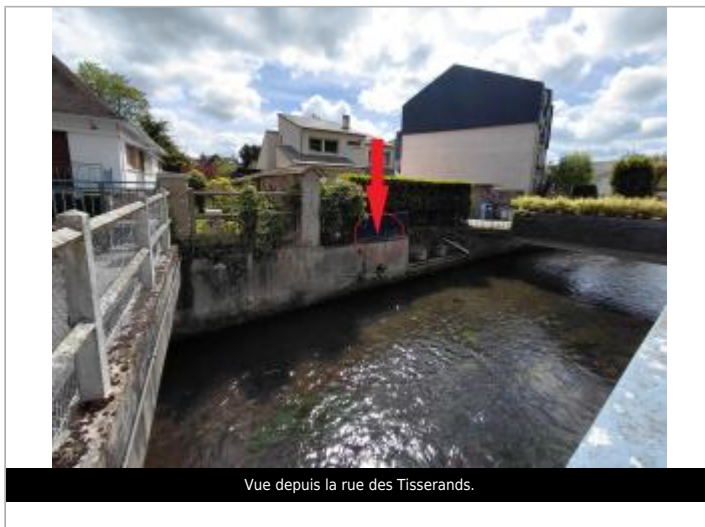
Vue depuis la rue des Tisserands.

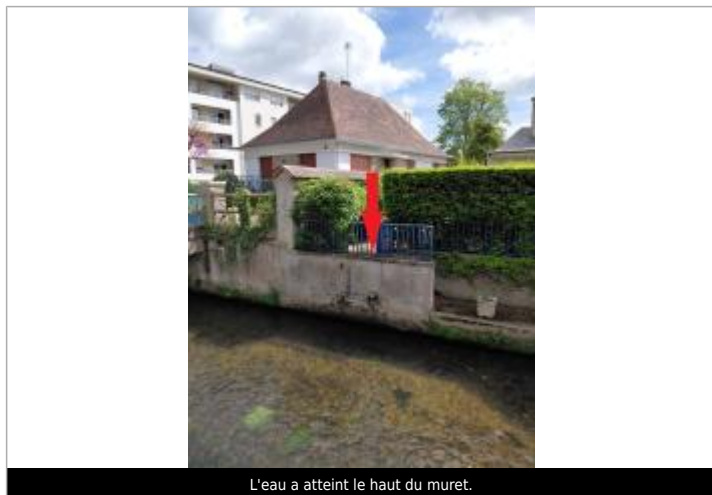
Nature de l'inondation : **Débordement de cours d'eau**Altitude calculée de l'eau : **61.5 m**Nature du repère : **Témoignage oral****Commentaires :** L'eau est montée par l'escalier derrière le muret, puis passage dans le jardin et dans la cave.

L'eau a atteint le haut du muret.
