Commune : SAINT-DENIS

Rivière : Ravine du Butor

Butor aval / rue Maréchal Leclerc**Commentaires :** Sur la façade d'un cabinet d'avocat**1** Repère(s) sur le site**GÉNÉRAL****Unité de gestion :** Réunion**Code :** 26DEAL974_S_10**Date de mise à jour :** 10/06/2026**Auteur :** CVH Réunion

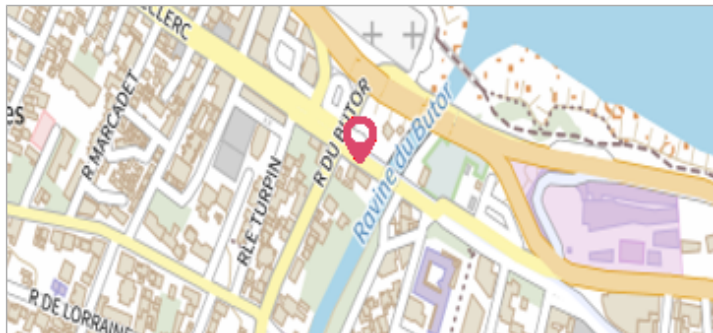
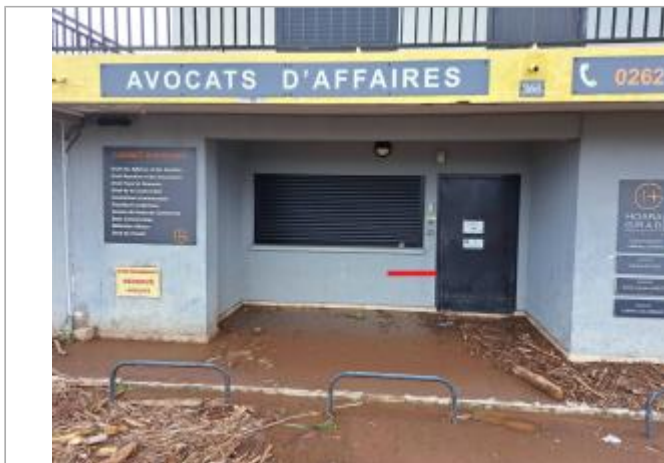
Vue générale du site, vue extérieure du bâtiment, DEAL Réunion, mars 2025

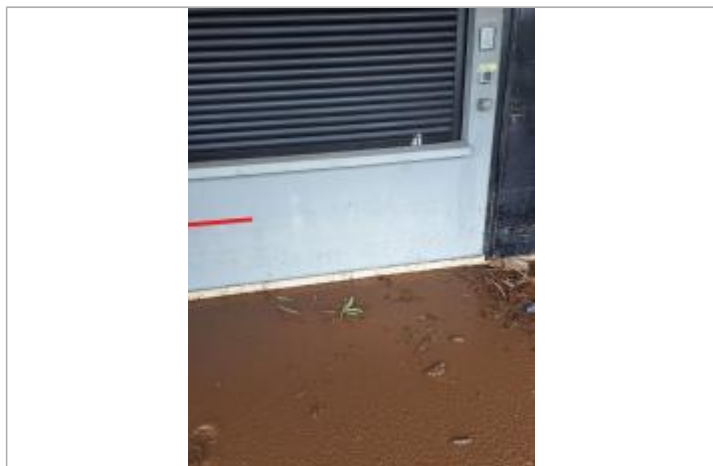
Nature de l'inondation : **Débordement de cours d'eau**Altitude calculée de l'eau : **6.1 m**Nature du repère : **Laisse d'inondation****Commentaires :** Cyclone Garance du 28/02/2025, 70 cm d'eau au pied du cabinet. Des embâcles sur le pont en aval ont été remarqué, ce qui a produit un fort débordement.**GÉNÉRAL****Code :** 26DEAL974_R_10_1**Date de mise à jour :** 10/06/2026**Auteur :** CVH Réunion**MARQUE****Maximum de l'inondation :** Oui**Visibilité :** Non**État du repère :** Disparu**Pérennité :** Aucune**Repère calculé :** Non renseigné**PHEC :** Non renseigné

Vue rapprochée de la laisse de crues sur le mur extérieur du bâtiment, DEAL Réunion, mars 2025
