Commune : **VALLAURIS****215 CHEMIN D ARMENONVILLE - porte de garage**

GÉNÉRAL**Unité de gestion :** Méditerranée Est**Code :** CER_PHE06_S_0719**Date de mise à jour :** 04/07/2016**Auteur :** Cerema Méditerranée

GÉNÉRAL**Code :** CER_PHE06_R_0719_01**Date de mise à jour :****Auteur :** Cerema Méditerranée

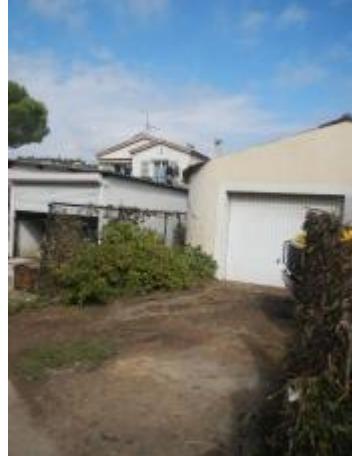
Photo PHE - Auteur : CASA

**3 Octobre 2015**Nature de l'inondation : **Débordement de cours d'eau**Altitude calculée de l'eau : **non déterminé**Nature du repère : **Laisse d'inondation**

Commentaires : traces visibles sur la porte de garage - hauteur mesurée 0.64

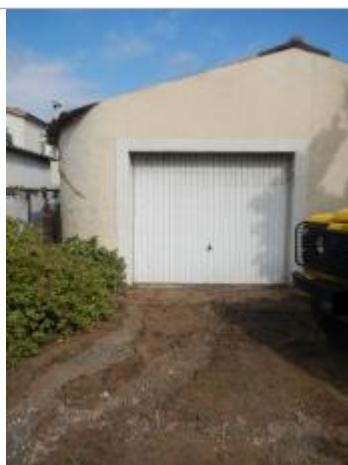
Photo PHE - Auteur : CASA

MARQUE**Maximum de l'inondation :** Non renseigné**Visibilité :** Non renseigné**Etat du repère :** Non renseigné**Pérennité :** Aucune**Repère calculé :** Non renseigné**PHEC :** Non renseigné**SOURCE DE REPÉRAGE : RELEVÉ PHE COMMUNAUTÉ D'AGGLOMERATION SOPHIA ANTIPOLIS - 06/10/2015****Type de repérage :** Campagne de terrain post-inondation**Organisme :** Communauté d'Agglomération Sophia Antipolis**RELEVÉ PHE - 06/10/2015****Méthode :** Non renseigné**Référence nivélée :** Autre type de référence**Description référence du repère :** niveau sol**Système altimétrique :** Système altimétrique inconnu**Différence entre le niveau d'eau et la référence (en m) :** 0.640 m
