Commune : **ANTIBES**

**3 AVENUE DU PETIT COTEAU - muret portail garage**

Unité de gestion : Méditerranée Est  
 Code : CER\_PHE06\_S\_0223      Date de mise à jour : 04/07/2016  
 Auteur : Cerema Méditerranée

**3 Octobre 2015**

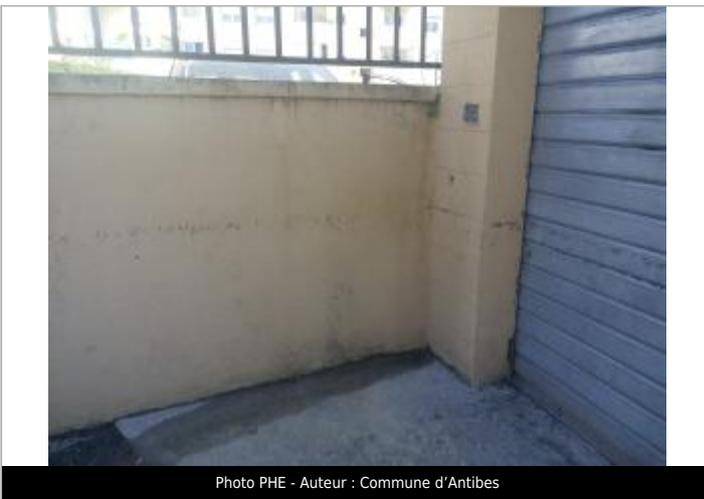
Nature de l'inondation : **Débordement de cours d'eau**      Nature du repère : **Laisse d'inondation**

Commentaires : trace brindilles sur muret contre portail garage - EC-LAVAL-16
