Commune : **MANDELIEU-LA-NAPOULE** | Rivière : **Le Riou de l'Argentière**

**BOULEVARD DU BON PUICTS - CAMPING - clôture le long du camping #2**

Unité de gestion : Méditerranée Est  
 Code : CER\_PHE06\_S\_0681      Date de mise à jour : 04/07/2016  
 Auteur : Cerema Méditerranée

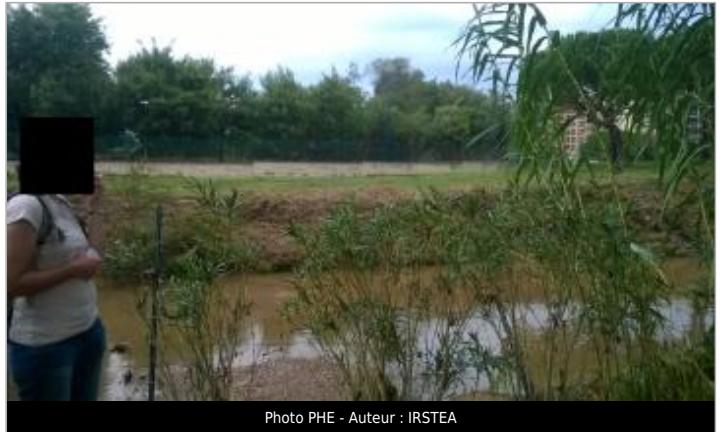
Photo PHE - Auteur : IRSTEA

Nature de l'inondation : **Débordement de cours d'eau**      Nature du repère : **Laisse d'inondation**

Commentaires : traces de brindilles visibles sur le grillage
