Commune : **MANDELIEU-LA-NAPOULE**

Rivière : **Le Riou de l'Argentière**

**BOULEVARD DU BON Puits - CAMPING - clôture le long du camping #2**

Code : CER\_PHE06\_S\_0681 Date de mise à jour : 04/07/2016

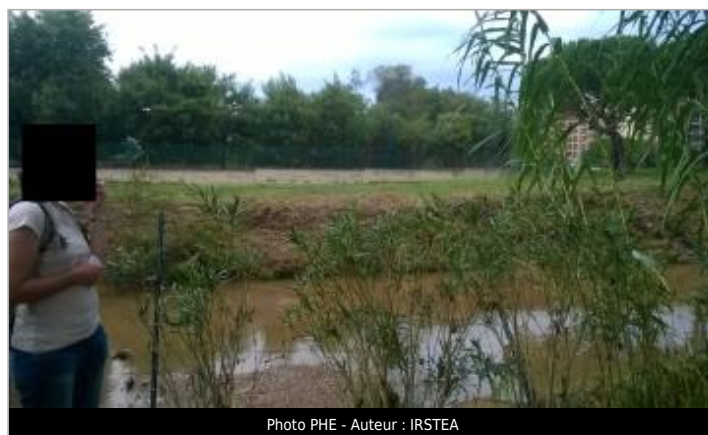
Photo PHE - Auteur : IRSTEA

Nature du repère : **Laisse d'inondation**

**Commentaires** : traces de brindilles visibles sur le grillage
