| | Commune : MANDELIEU-LA-NAPOULE | Rivière : Le Riou de l'Argentière |
| | BOULEVARD DU MIDI LOUISE MOREAU - grillage habitation | |

GÉNÉRAL

Unité de gestion : Méditerranée Est
Code : CER_PHE06_S_0682 **Date de mise à jour :** 04/07/2016
Auteur : Cerema Méditerranée

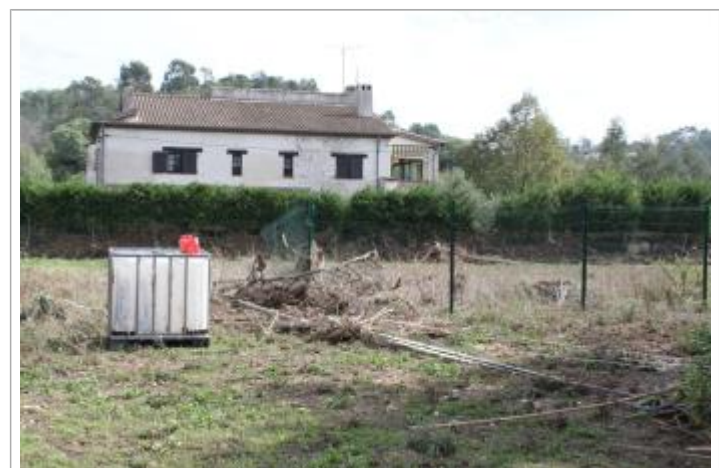
Photo PHE - Auteur : RTM

| | 3 Octobre 2015 Nature de l'inondation : Débordement de cours d'eau | Nature du repère : Laisse d'inondation |
| | Commentaires : traces de brindilles sur la haie et le grillage | |

Maximum de l'inondation : Non renseigné
Visibilité : Non renseigné **État du repère :** Non renseigné
Pérennité : Aucune **Repère calculé :** Non renseigné
PHEC : Non renseigné
