Commune : **MANDELIEU-LA-NAPOULE** | Rivière : **Le Riou de l'Argentière**

BOULEVARD DU MIDI LOUISE MOREAU - grillage habitation

Unité de gestion : Méditerranée Est
 Code : CER_PHE06_S_0682 Date de mise à jour : 04/07/2016
 Auteur : Cerema Méditerranée

Code : CER_PHE06_R_0682_01 Date de mise à jour : 30/09/2021
 Auteur : Cerema Méditerranée

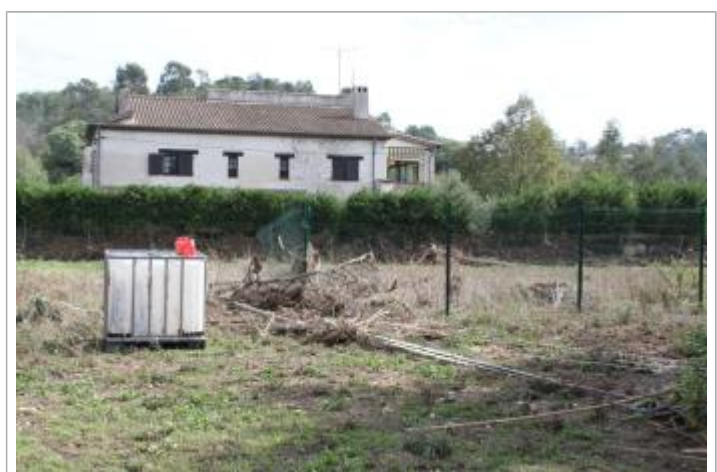
Photo PHE - Auteur : RTM

3 octobre 2015
 Nature de l'inondation : **Débordement de cours d'eau** Nature du repère : **Laisse d'inondation**

Commentaires : traces de brindilles sur la haie et le grillage

Maximum de l'inondation : Non renseigné
 Visibilité : Non renseigné État du repère : Non renseigné
 Pérennité : Aucune Repère calculé : Non renseigné
 PHEC : Non renseigné
