Commune : **ANTIBES**Rivière : **La Brague****CAMPING ANTIPOLIS - bâtiment piscine sous pergolas****1**

**GÉNÉRAL****Unité de gestion :** Méditerranée Est**Code :** CER\_PHE06\_S\_0111**Date de mise à jour :** 04/07/2016**Auteur :** Cerema Méditerranée

**3 Octobre 2015**Altitude calculée de l'eau : **5.36 m**Nature de l'inondation : **Débordement de cours d'eau**Nature du repère : **Laisse d'inondation****Commentaires :** traces visibles sur le mur intérieur de la pergola - R27 hauteur mesurée 1.57**GÉNÉRAL****Code :** CER\_PHE06\_R\_0111\_01**Date de mise à jour :****Auteur :** Cerema Méditerranée

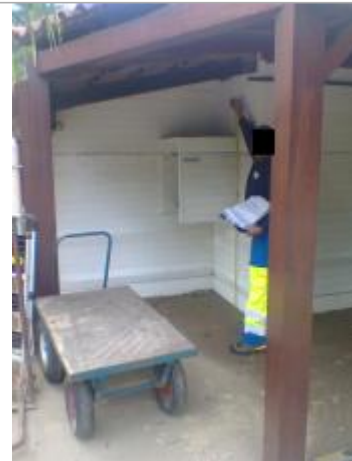
Photo PHE - Auteur : Commune d'Antibes

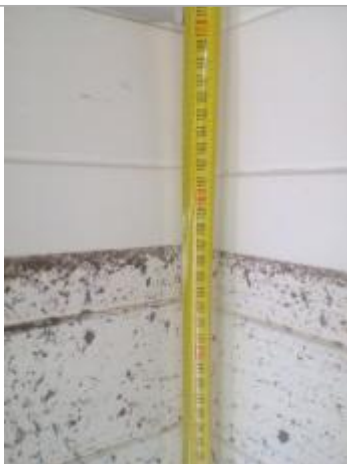
**MARQUE****Maximum de l'inondation :** Non renseigné**Visibilité :** Non renseigné**État du repère :** Non renseigné**Pérennité :** Aucune**Repère calculé :** Non renseigné**PHEC :** Non renseigné**SOURCE DE REPÉRAGE : RELEVÉ PHE COMMUNE D'ANTIBES - 06/10/2015****Type de repérage :** Campagne de terrain post-inondation**Organisme :** Commune d'Antibes**RELEVÉ PHE - 06/10/2015****Méthode :** Non renseigné**Référence nivelée :** Autre type de référence**Description référence du repère :** niveau sol intérieur**Système altimétrique :** NGF IGN 1969 (système normal)**Altitude de la référence (en m) :** 3.790 m**Différence entre le niveau d'eau et la référence (en m) :** 1.570 m**Altitude calculée de l'eau (en m) :** 5.36

Photo PHE - Auteur : Commune d'Antibes
