Commune : **MOUGINS** | **CHEMIN DE CAMPANE - muret grillage**

Commentaires : Cours d'eau : LA GRANDE FRAYERE

Unité de gestion : Méditerranée Est
 Code : CER_PHE06_S_0714 Date de mise à jour : 04/07/2016
 Auteur : Cerema Méditerranée

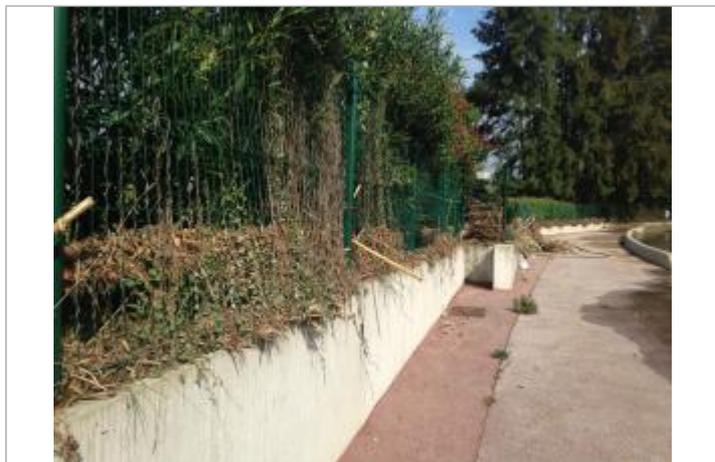
Photo PHE - Auteur : SIFRO

3 Octobre 2015 Nature de l'inondation : **Débordement de cours d'eau** Nature du repère : **Laisse d'inondation**

Commentaires : traces de brindilles visibles sur le grillage
