Commune : ANTIBES

CHEMIN DE SAINT MAYMES - clôture grillagée le long de la chaussée #1

Code : CER_PHE06_S_0268

**3 Octobre 2015**

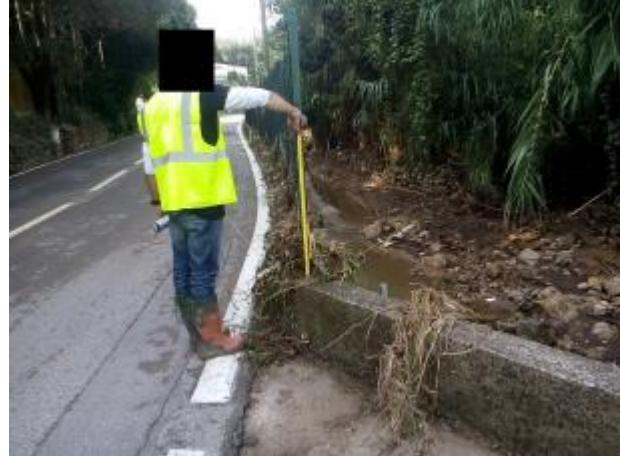
Photo PHE - Auteur : Commune d'Antibes

Commentaires : Cours d'eau : MAYMES

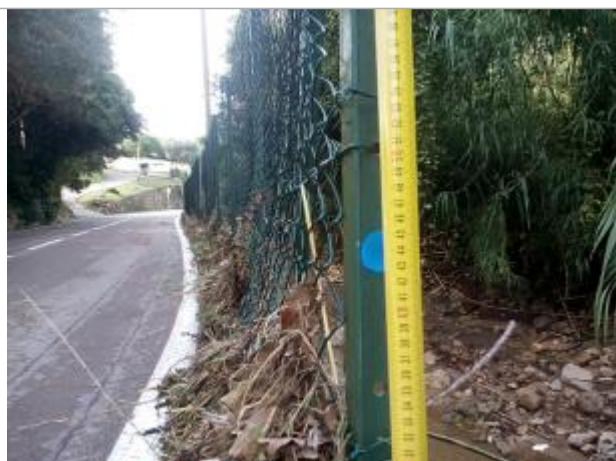
Photo PHE - Auteur : Commune d'Antibes

Altitude calculée de l'eau : **40.93 m**

Nature du repère : Laisse d'inondation

Commentaires : amas de brindilles visibles sur le grillage - EC-MAYMES-9 hauteur mesurée 0.44

Différence entre le niveau d'eau et la référence (en m) : 0.440 m
