Commune : ANTIBES

CHEMIN DE SAINT MAYMES - trottoir #3

Unité de gestion : Méditerranée Est**Code :** CER_PHE06_S_0271**Date de mise à jour :** 04/07/2016**Auteur :** Cerema Méditerranée

Code : CER_PHE06_R_0271_01**Date de mise à jour :****Auteur :** Cerema Méditerranée

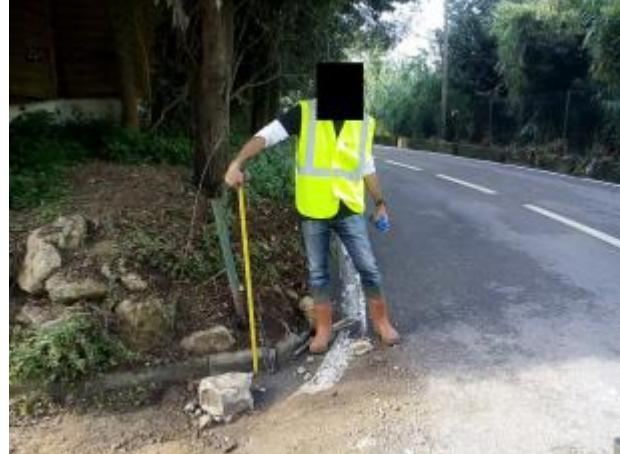
Photo PHE - Auteur : Commune d'Antibes

Commentaires : amas de brindilles visibles sur le trottoir - EC-MAYMES-10 hauteur mesurée 0.79
