Commune : **BIOT**

CHEMIN DES COMBES - MAISON RETRAITE - muret grillage cour intérieure

Code : CER_PHE06_S_0401

3 Octobre 2015

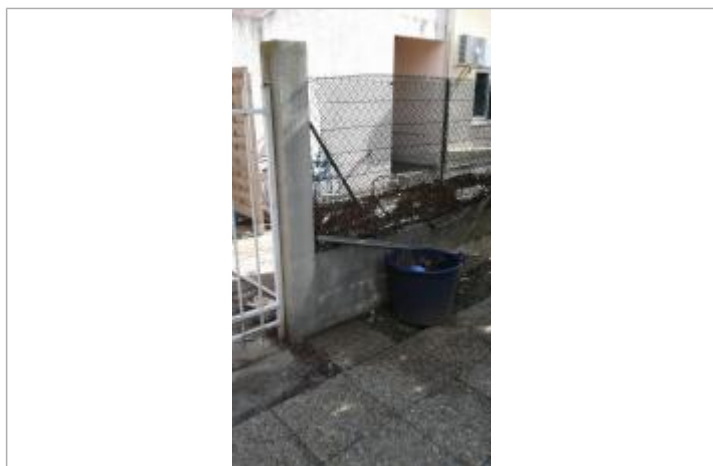
Photo PHE - Auteur : CEREMA Méditerranée

Nature du repère : **Laisse d'inondation**

Commentaires : traces de brindilles visibles sur le grillage
