Commune : **BIOT**

CHEMIN DES COMBES - PONT - vue aval - grillage

Code : CER_PHE06_S_0408

3 Octobre 2015

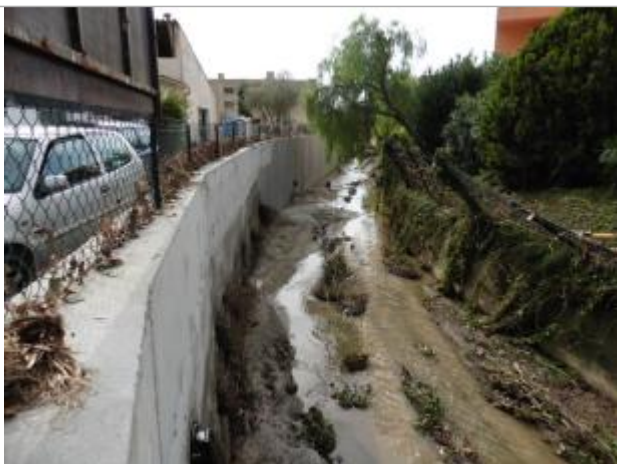
Photo PHE - Auteur : RTM

Nature du repère : **Laisse d'inondation**

Commentaires : traces de brindilles visibles sur le grillage
