Commune : **BIOT** | **CHEMIN DES VIGNASSES - portail entrée**

**Commentaires :** Cours d'eau : VALLON DES COMBES

**Unité de gestion :** Méditerranée Est  
**Code :** CER\_PHE06\_S\_0414 **Date de mise à jour :** 04/07/2016  
**Auteur :** Cerema Méditerranée

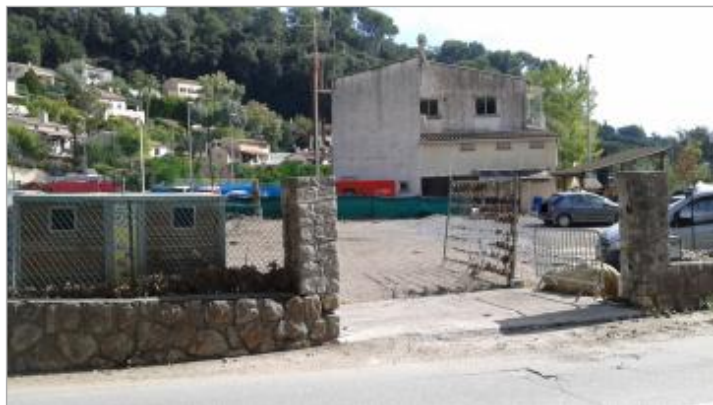
Photo PHE - Auteur : CEREMA Méditerranée

**3 octobre 2015** Nature de l'inondation : **Débordement de cours d'eau** Nature du repère : **Laisse d'inondation**

**Commentaires :** traces de brindilles visibles sur le grillage

**Maximum de l'inondation :** Non renseigné  
**Visibilité :** Non renseigné **État du repère :** Non renseigné  
**Pérennité :** Aucune **Repère calculé :** Non renseigné  
**PHEC :** Non renseigné
