Commune : **ANTIBES** | Rivière : **La Brague**

CHEMIN DU PONT ROMAIN - PONT ROMAIN - face amont du pont RD

Unité de gestion : Méditerranée Est
Code : CER_PHE06_S_0166 **Date de mise à jour :** 04/07/2016
Auteur : Cerema Méditerranée

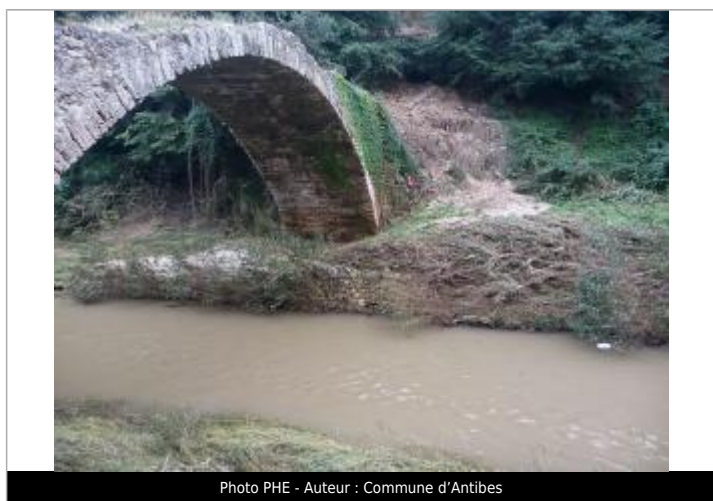
3 octobre 2015
 Nature de l'inondation : **Débordement de cours d'eau** | Nature du repère : **Laisse d'inondation**

Commentaires : amas de branches visibles contre le pont - EC-BRAGUE-164

Maximum de l'inondation : Non renseigné
Visibilité : Non renseigné **État du repère :** Non renseigné
Pérennité : Aucune **Repère calculé :** Non renseigné
PHEC : Non renseigné
