Commune : **ANTIBES** | Rivière : **La Brague**

CHEMIN DU PONT ROMAIN - PONT ROMAIN - face aval du pont

GÉNÉRAL

Unité de gestion : Méditerranée Est
 Code : CER_PHE06_S_0164 Date de mise à jour : 04/07/2016
 Auteur : Cerema Méditerranée

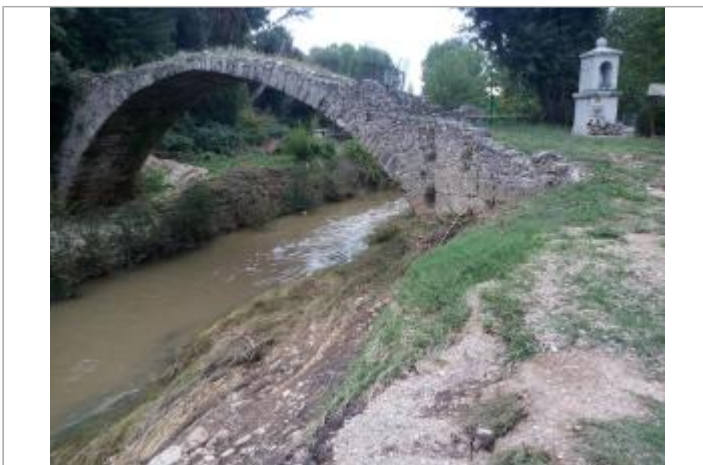
Photo PHE - Auteur : Commune d'Antibes

Commentaires : amas de branches visibles contre le pont - EC-BRAGUE-160 hauteur mesurée 0m
