Commune : ANTIBES

Rivière : La Brague

GARE DE BIOT - façade côté extérieur

1 Repère(s) sur le site**GÉNÉRAL****Unité de gestion :** Méditerranée Est**Code :** CER_PHE06_S_0170**Date de mise à jour :** 04/07/2016**Auteur :** Cerema Méditerranée

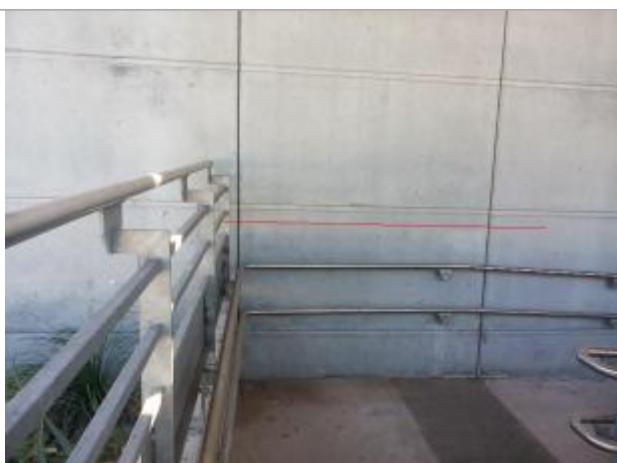
Photo PHE - Auteur : Commune d'Antibes

**3 Octobre 2015**Nature de l'inondation : **Débordement de cours d'eau**Nature du repère : **Laisse d'inondation****Commentaires :** traces visibles sur le mur - EC-BRAGUE-152-1.jpg**GÉNÉRAL****Code :** CER_PHE06_R_0170_01**Date de mise à jour :****Auteur :** Cerema Méditerranée
