Commune : **ANTIBES** | Rivière : **La Brague**

**GARE DE BIOT - façade côté extérieur**

Unité de gestion : Méditerranée Est  
 Code : CER\_PHE06\_S\_0170      Date de mise à jour : 04/07/2016  
 Auteur : Cerema Méditerranée

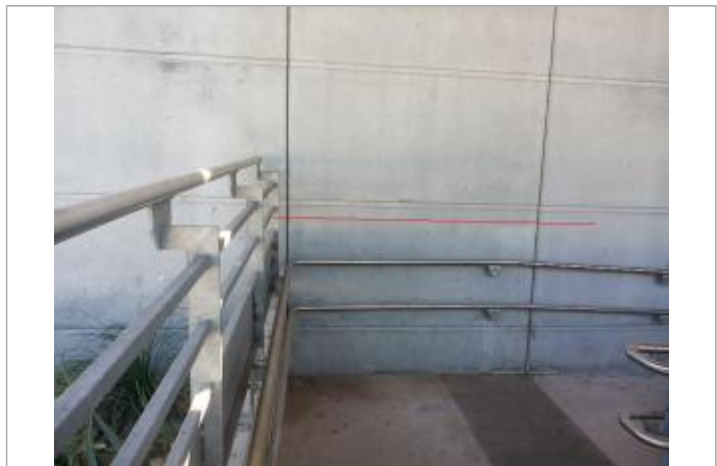
Photo PHE - Auteur : Commune d'Antibes

Nature de l'inondation : **Débordement de cours d'eau**      Nature du repère : **Laisse d'inondation**

Commentaires : traces visibles sur le mur - EC-BRAGUE-152-1.jpg

Maximum de l'inondation : Non renseigné  
 Visibilité : Non renseigné      État du repère : Non renseigné  
 Pérennité : Aucune      Repère calculé : Non renseigné  
 PHEC : Non renseigné
