Commune : ANTIBES

Rivière : La Brague

IMPASSE DE LA BRAGUE - poteau blanc devant garage**1**

GÉNÉRAL**Unité de gestion :** Méditerranée Est**Code :** CER_PHE06_S_0175**Date de mise à jour :** 04/07/2016**Auteur :** Cerema Méditerranée

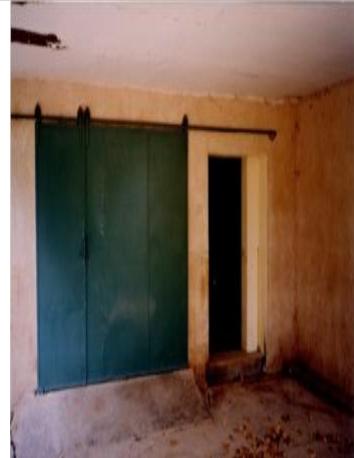
Photo PHE - Auteur : Commune d'Antibes

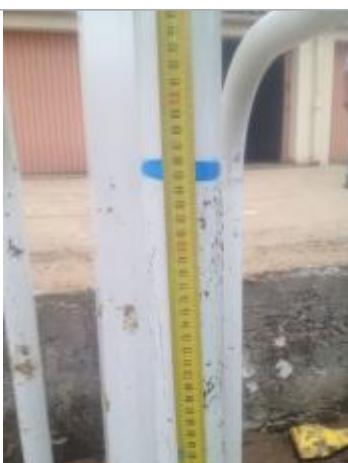
**3 Octobre 2015**Nature de l'inondation : **Débordement de cours d'eau****Commentaires :** traces visibles sur le poteau - R5 hauteur mesurée 0.85Altitude calculée de l'eau : **3.51 m**Nature du repère : **Marque peinture ou encre****GÉNÉRAL****Code :** CER_PHE06_R_0175_01**Date de mise à jour :****Auteur :** Cerema Méditerranée

Photo PHE - Auteur : Commune d'Antibes
