Commune : ANTIBES

## RD 635 - TERRAIN FOOT

Commentaires : Cours d'eau : MAYMES

Code : CER\_PHE06\_S\_0290

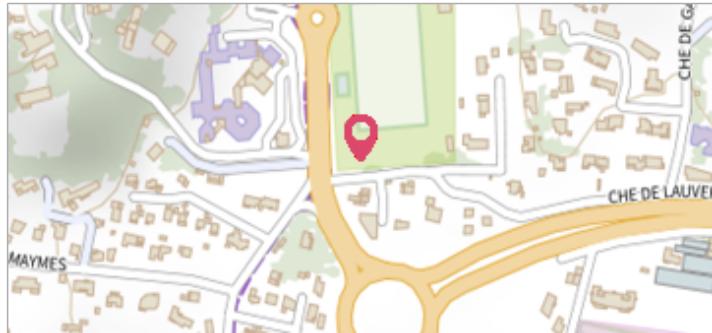
Nature de l'inondation : Débordement de cours d'eau

Altitude calculée de l'eau : **non déterminé**Nature du repère : **Laisse d'inondation**

Commentaires : OP-MAYMES-6

Description référence du repère : niveau sol

Différence entre le niveau d'eau et la référence (en m) : 0.510 m
