ROUTE DE GRASSE - bâtiment RENAULT - grillage de clôture

Commentaires : Cours d'eau : LAVAL

Code : CER_PHE06_S_0244

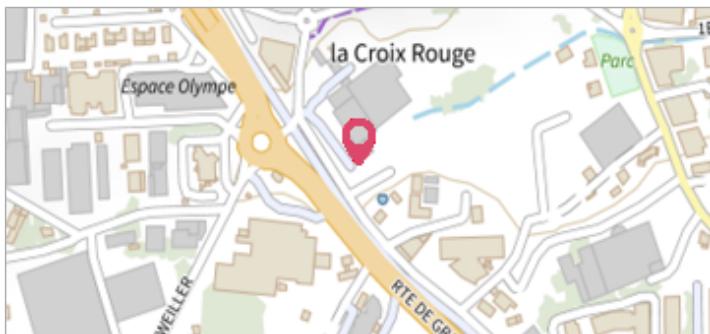
Commentaires : traces de brindilles sur le grillage - OP-LAVAL-3

Nature du repère : Laisse d'inondation

Différence entre le niveau d'eau et la référence (en m) : 0.200 m
