Commune : ANTIBES

Rivière : La Brague

ROUTE DE NICE - bâtiment Le logis de la Brague - mur extérieur**1** Repère(s) sur le site**GÉNÉRAL****Unité de gestion :** Méditerranée Est**Code :** CER_PHE06_S_0200**Date de mise à jour :** 04/07/2016**Auteur :** Cerema Méditerranée

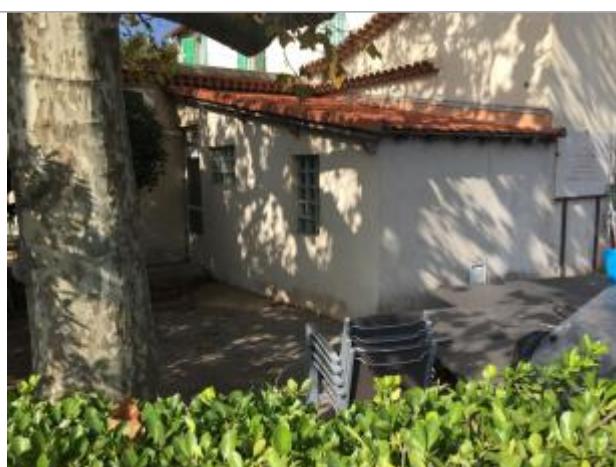
Photo PHE - Auteur : Generali

**3 Octobre 2015**Nature de l'inondation : **Débordement de cours d'eau****Commentaires :** traces visibles sur le mur - hauteur mesurée 0.9m**GÉNÉRAL****Code :** CER_PHE06_R_0200_01**Date de mise à jour :****Auteur :** Cerema Méditerranée

Altitude calculée de l'eau : 3.69 mNature du repère : **Non renseigné****MARQUE****Maximum de l'inondation :** Non renseigné**Visibilité :** Non renseigné**État du repère :** Non renseigné**Pérennité :** Aucune**Repère calculé :** Non renseigné**PHEC :** Non renseigné**SOURCE DE REPÉRAGE : RELEVÉ PHE ASSUREUR GENERALI - 08/10/2015****Type de repérage :** Campagne de terrain post-inondation
Organisme : Assureur Generali**RELEVÉ PHE - 08/10/2015****Méthode :** Non renseigné**Commentaires sur le niveling :** Complément niveling ATM juin 2016**Référence nivélée :** Autre type de référence**Système altimétrique :** NGF IGN 1969 (système normal)**Altitude de la référence (en m) :** 2.790 m**Différence entre le niveau d'eau et la référence (en m) :** 0.900 m**Altitude calculée de l'eau (en m) :** 3.69
