Commune : ANTIBES

Rivière : La Brague

ROUTE DE NICE - façade commerce - côté parking**1**

GÉNÉRAL**Unité de gestion :** Méditerranée Est**Code :** CER_PHE06_S_0198**Date de mise à jour :** 04/07/2016**Auteur :** Cerema Méditerranée

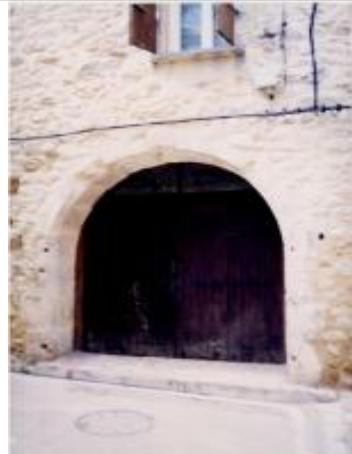
Photo PHE - Auteur : Commune d'Antibes

**3 Octobre 2015**Nature de l'inondation : **Débordement de cours d'eau****Commentaires :** traces visibles sur la façade - R13 hauteur mesurée 0.1m**GÉNÉRAL****Code :** CER_PHE06_R_0198_01**Date de mise à jour :****Auteur :** Cerema Méditerranée

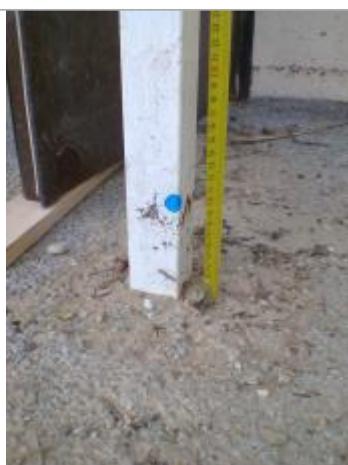
Photo PHE - Auteur : Commune d'Antibes

Altitude calculée de l'eau : 2.43 mNature du repère : **Marque peinture ou encre****MARQUE****Maximum de l'inondation :** Non renseigné**Visibilité :** Non renseigné**État du repère :** Non renseigné**Pérennité :** Aucune**Repère calculé :** Non renseigné**PHEC :** Non renseigné**SOURCE DE REPÉRAGE : RELEVÉ PHE COMMUNE D'ANTIBES - 06/10/2015****Type de repérage :** Campagne de terrain post-inondation
Organisme : Commune d'Antibes**RELEVÉ PHE - 06/10/2015****Méthode :** Non renseigné**Référence nivélée :** Autre type de référence**Description référence du repère :** niveau sol**Système altimétrique :** NGF IGN 1969 (système normal)**Altitude de la référence (en m) :** 2.330 m**Différence entre le niveau d'eau et la référence (en m) :** 0.100 m**Altitude calculée de l'eau (en m) :** 2.43
