Commune : ANTIBES

ROUTE DE NICE - parking

Rivière : La Brague

1 Repère(s) sur le site**GÉNÉRAL****Unité de gestion :** Méditerranée Est**Code :** CER_PHE06_S_0197**Date de mise à jour :** 04/07/2016**Auteur :** Cerema Méditerranée

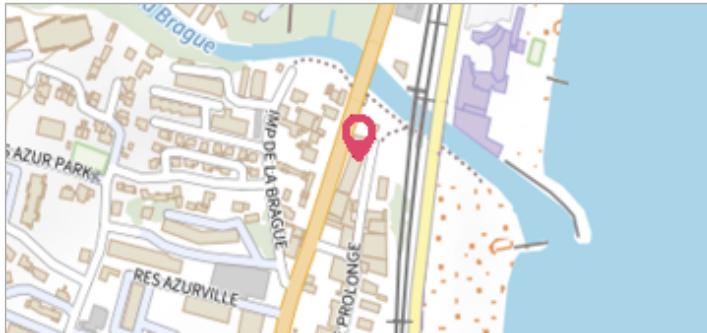
**3 Octobre 2015**Nature de l'inondation : **Débordement de cours d'eau**Altitude calculée de l'eau : **non déterminé**Nature du repère : **Non renseigné****Commentaires :** hauteur mesurée 0.7m**GÉNÉRAL****Code :** CER_PHE06_R_0197_01**Date de mise à jour :****Auteur :** Cerema Méditerranée

MARQUE**Maximum de l'inondation :** Non renseigné**Visibilité :** Non renseigné**État du repère :** Non renseigné**Pérennité :** Aucune**Repère calculé :** Non renseigné**PHEC :** Non renseigné**SOURCE DE REPÉRAGE : RELEVÉ PHE ASSUREUR GENERALI - 08/10/2015****Type de repérage :** Campagne de terrain post-inondation
Organisme : Assureur Generali**RELEVÉ PHE - 08/10/2015****Méthode :** Non renseigné**Référence nivélée :** Autre type de référence**Description référence du repère :** niveau sol**Système altimétrique :** Système altimétrique inconnu**Différence entre le niveau d'eau et la référence (en m) :** 0.700 m
