Commune : **ANTIBES**

## TRAVERSE DELAUNAY - Muret le long de la voie

**Code :** CER\_PHE06\_S\_0291

**3 Octobre 2015**

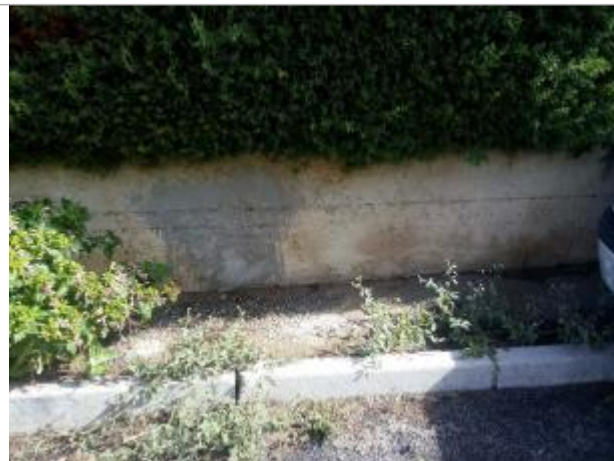
Photo PHE - Auteur : Commune d'Antibes

Nature du repère : **Laisse d'inondation**

**Commentaires :** traces visibles sur le muret - EC-MAYMES-221 hauteur mesurée 0m
