Commune : **VALLAURIS**

161 CHEMIN D'ARMENONVILLE - muret grillage de clôture

Code : CER_PHE06_S_0717

Nature de l'inondation : **Débordement de cours d'eau**

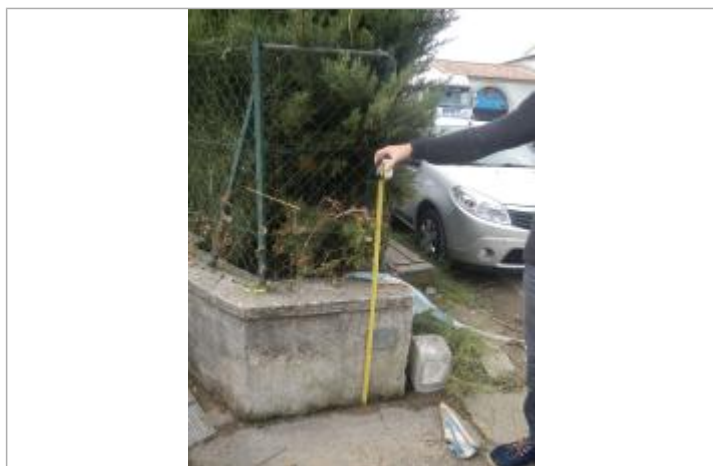
Photo PHE - Auteur : CASA

Commentaires : traces de brindilles visibles sur le grillage - hauteur mesurée 0.5m

Différence entre le niveau d'eau et la référence (en m) : 0.500 m
