Commune : **VALLAURIS**

161 CHEMIN D'ARMENONVILLE - muret grillage de clôture

Code : CER_PHE06_S_0717

3 Octobre 2015

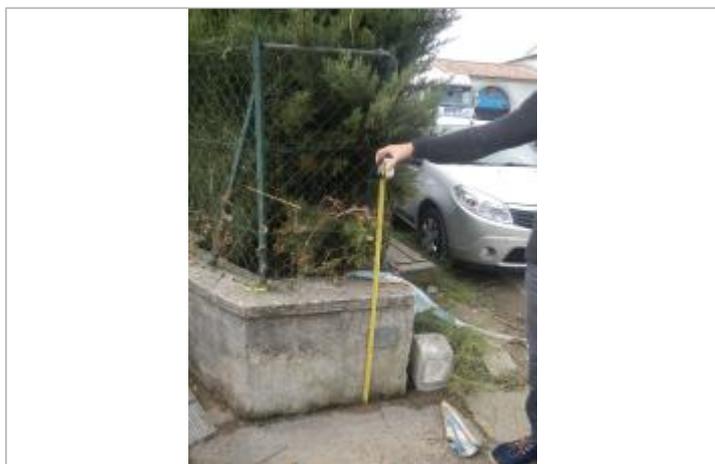
Photo PHE - Auteur : CASA

Commentaires : traces de brindilles visibles sur le grillage - hauteur mesurée 0.5m

Différence entre le niveau d'eau et la référence (en m) : 0.500 m
