Commune : VALLAURIS

215 CHEMIN D ARMENONVILLE - porte de garage

Commentaires : Cours d'eau : MAYMES

Unité de gestion : Méditerranée Est**Code :** CER_PHE06_S_0719**Date de mise à jour :** 04/07/2016**Auteur :** Cerema Méditerranée

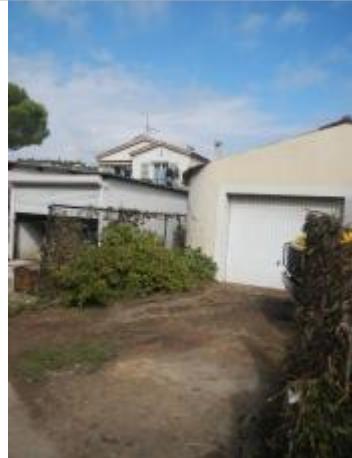
Photo PHE - Auteur : CASA

**3 Octobre 2015**Nature de l'inondation : **Débordement de cours d'eau**Altitude calculée de l'eau : **non déterminé**Nature du repère : **Laisse d'inondation**

Commentaires : traces visibles sur la porte de garage - hauteur mesurée 0.64
