Commune : **VALLAURIS****AVENUE DE LA MER - haie sur muret de clôture****Commentaires** : Cours d'eau : MAYMES**1** Repère(s) sur le site**GÉNÉRAL****Unité de gestion** : Méditerranée Est**Code** : CER\_PHE06\_S\_0720**Date de mise à jour** : 04/07/2016**Auteur** : Cerema Méditerranée

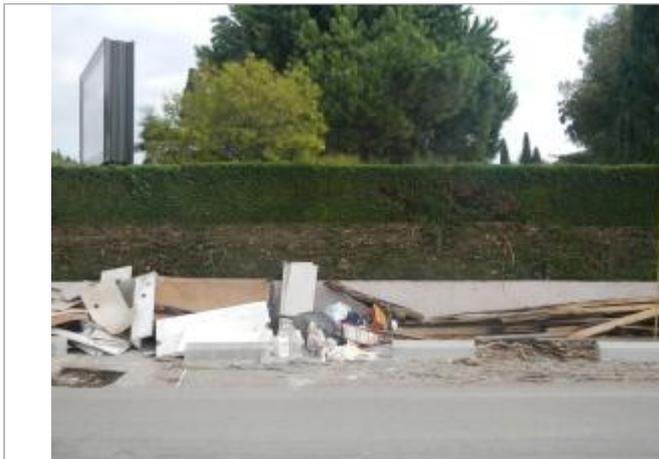
Photo PHE - Auteur : CASA

**3 Octobre 2015**Altitude calculée de l'eau : **non déterminé**Nature de l'inondation : **Débordement de cours d'eau**Nature du repère : **Laisse d'inondation****Commentaires** : traces visibles sur la haie - hauteur mesurée 0.47**GÉNÉRAL****Code** : CER\_PHE06\_R\_0720\_01**Date de mise à jour** :**Auteur** : Cerema Méditerranée

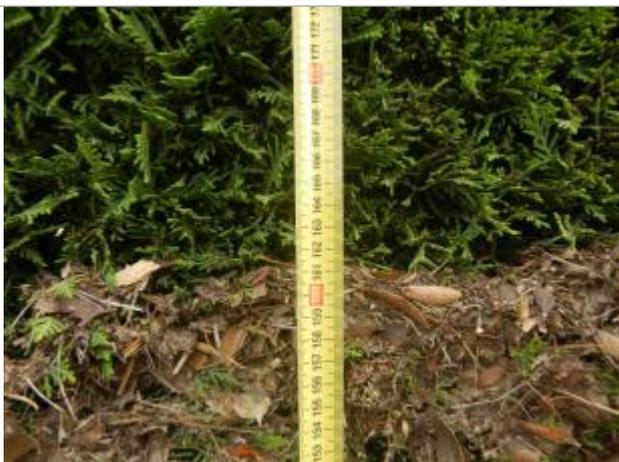
Photo PHE - Auteur : CASA

**MARQUE****Maximum de l'inondation** : Non renseigné**Visibilité** : Non renseigné**État du repère** : Non renseigné**Pérennité** : Aucune**Repère calculé** : Non renseigné**PHEC** : Non renseigné**SOURCE DE REPÉRAGE : RELEVÉ PHE COMMUNAUTÉ D'AGGLOMÉRATION SOPHIA ANTIPOLIS - 06/10/2015****Type de repérage** : Campagne de terrain post-inondation**Organisme** : Communauté d'Agglomération Sophia Antipolis**RELEVÉ PHE - 06/10/2015****Méthode** : Non renseigné**Référence nivelée** : Autre type de référence**Description référence du repère** : niveau sol**Système altimétrique** : Système altimétrique inconnu**Différence entre le niveau d'eau et la référence (en m)** : 0.470 m
