Commune : **MANDELIEU-LA-NAPOULE** | Rivière : **Le Riou de l'Argentière**
BOULEVARD DU BON PUICTS - CAMPING - clôture grillagée cote rivière

GÉNÉRAL
 Unité de gestion : Méditerranée Est
 Code : CER_PHE06_S_0679 Date de mise à jour : 04/07/2016
 Auteur : Cerema Méditerranée

GÉNÉRAL
 Code : CER_PHE06_R_0679_01 Date de mise à jour : 04/12/2019
 Auteur : Cerema Méditerranée

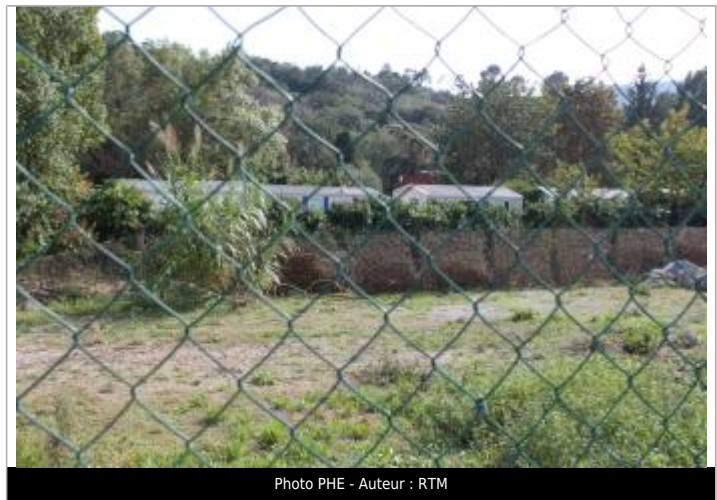
Photo PHE - Auteur : RTM

3 octobre 2015
 Nature de l'inondation : **Débordement de cours d'eau** Nature du repère : **Laisse d'inondation**

Commentaires : traces de brindilles visibles sur le grillage
