Commune : MANDELIEU-LA-NAPOULE

Rivière : Le Riou de l'Argentière

BOULEVARD DU BON PUITS - CAMPING - clôture le long du camping #1**1**Repère(s) sur
le site**GÉNÉRAL****Unité de gestion :** Méditerranée Est**Code :** CER_PHE06_S_0680**Date de mise à jour :** 04/07/2016**Auteur :** Cerema Méditerranée

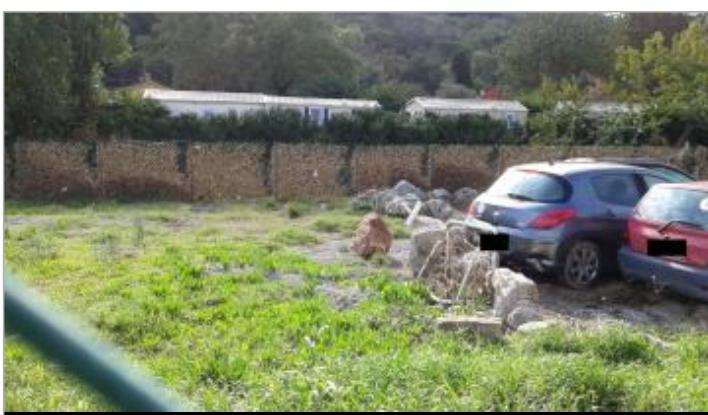
Photo PHE - Auteur : CEREMA Méditerranée

**3 Octobre 2015**Nature de l'inondation : **Débordement de cours d'eau**Nature du repère : **Laisse d'inondation****Commentaires :** traces de brindilles visibles sur le grillage**GÉNÉRAL****Code :** CER_PHE06_R_0680_01**Date de mise à jour :****Auteur :** Cerema Méditerranée
