Commune : **MANDELIEU-LA-NAPOULE** | Rivière : **Le Riou de l'Argentière**

**BOULEVARD DU MIDI LOUISE MOREAU - grillage habitation**

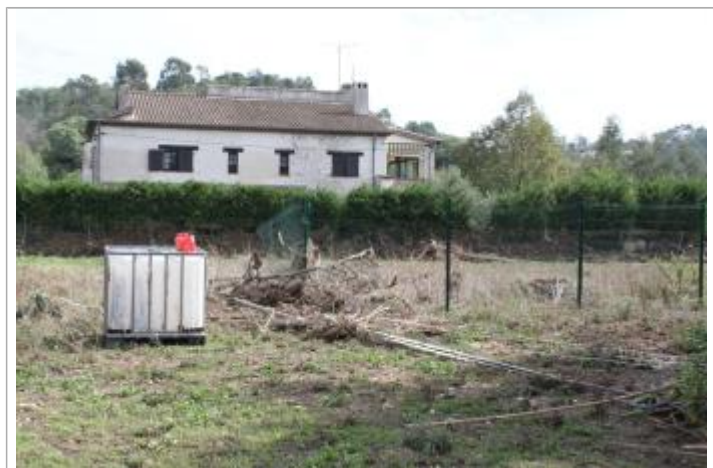
Photo PHE - Auteur : RTM

**3 octobre 2015**  
 Nature de l'inondation : **Débordement de cours d'eau** Nature du repère : **Laisse d'inondation**

Commentaires : traces de brindilles sur la haie et le grillage
