Rivière : La Brague

**CAMPING ANTIPOlis - bâtiment piscine sous pergolas****1**

**GÉNÉRAL****Unité de gestion :** Méditerranée Est**Code :** CER\_PHE06\_S\_0111**Date de mise à jour :** 04/07/2016**Auteur :** Cerema Méditerranée

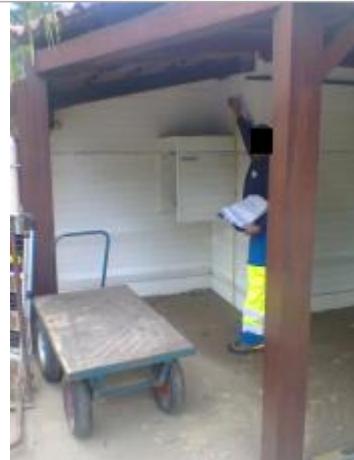
Photo PHE - Auteur : Commune d'Antibes

**3 Octobre 2015**Nature de l'inondation : **Débordement de cours d'eau**Altitude calculée de l'eau : **5.36 m**Nature du repère : **Laisse d'inondation****Commentaires :** traces visibles sur le mur intérieur de la pergola - R27 hauteur mesurée 1.57**GÉNÉRAL****Code :** CER\_PHE06\_R\_0111\_01**Date de mise à jour :****Auteur :** Cerema Méditerranée

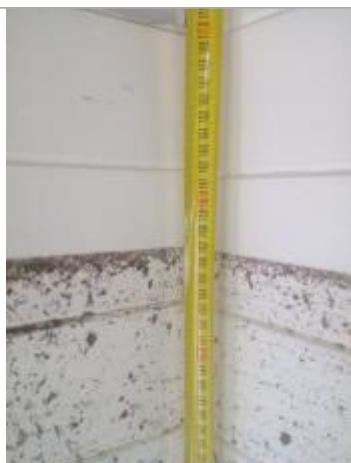
Photo PHE - Auteur : Commune d'Antibes

**SOURCE DE REPÉRAGE : RELEVÉ PHE COMMUNE D'ANTIBES - 06/10/2015****Type de repérage :** Campagne de terrain post-inondation  
**Organisme :** Commune d'Antibes**RELEVÉ PHE - 06/10/2015****Méthode :** Non renseigné**Référence nivélée :** Autre type de référence**Description référence du repère :** niveau sol intérieur**Système altimétrique :** NGF IGN 1969 (système normal)**Altitude de la référence (en m) :** 3.790 m**Différence entre le niveau d'eau et la référence (en m) :** 1.570 m**Altitude calculée de l'eau (en m) :** 5.36 m
