Commune : **ANTIBES****CHEMIN DE SAINT MAYMES - clôture grillagée le long de la chaussée #3****Commentaires** : Cours d'eau : MAYMES**1**

**GÉNÉRAL****Unité de gestion** : Méditerranée Est**Code** : CER\_PHE06\_S\_0270**Date de mise à jour** : 04/07/2016**Auteur** : Cerema Méditerranée

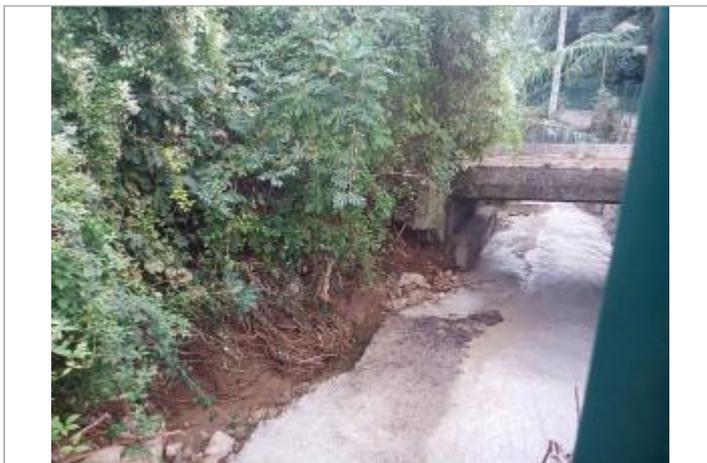
Photo PHE - Auteur : Commune d'Antibes

**3 Octobre 2015**Altitude calculée de l'eau : **38.448 m**Nature de l'inondation : **Débordement de cours d'eau**Nature du repère : **Laisse d'inondation****Commentaires** : amas de brindilles visibles sur le grillage - EC-MAYMES-92 hauteur mesurée 0.97**GÉNÉRAL****Code** : CER\_PHE06\_R\_0270\_01**Date de mise à jour** :**Auteur** : Cerema Méditerranée
