Commune : ANTIBES

CHEMIN DE SAINT MAYMES - trottoir #3

Code : CER_PHE06_S_0271

Code : CER_PHE06_R_0271_01

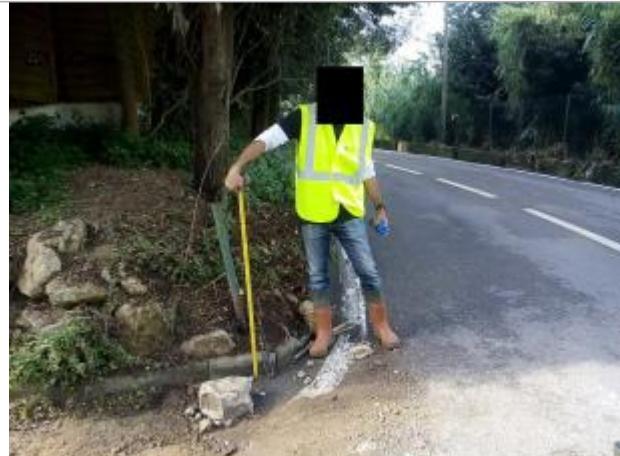
Photo PHE - Auteur : Commune d'Antibes

Commentaires : Cours d'eau : MAYMES

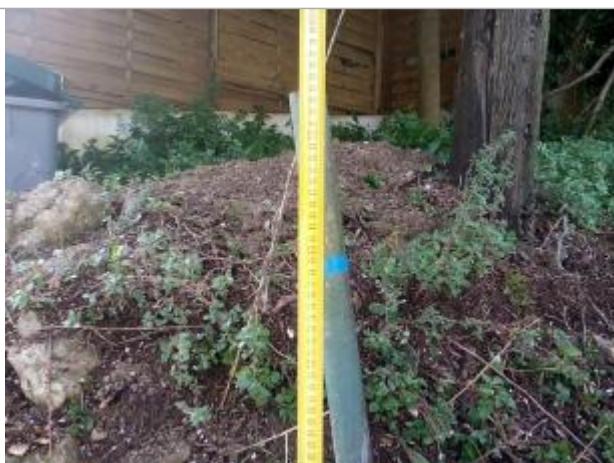
Photo PHE - Auteur : Commune d'Antibes

Altitude calculée de l'eau : **40.75 m**

Nature du repère : Laisse d'inondation

Commentaires : amas de brindilles visibles sur le trottoir - EC-MAYMES-10 hauteur mesurée 0.79

Différence entre le niveau d'eau et la référence (en m) : 0.790 m
