Commune : **ANTIBES**

## CHEMIN DES EUCALYPTUS - Chemin des Eucalyptus - trottoir traversant

Commentaires : Cours d'eau : MAYMES

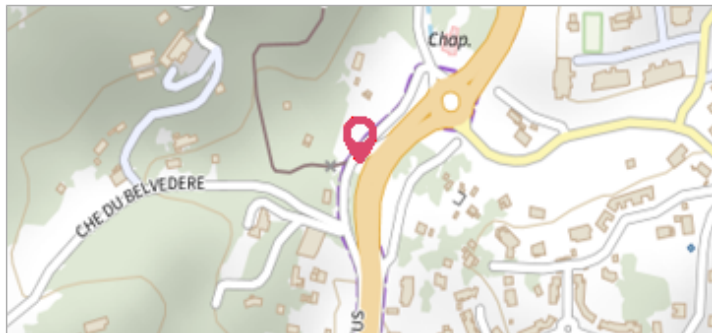
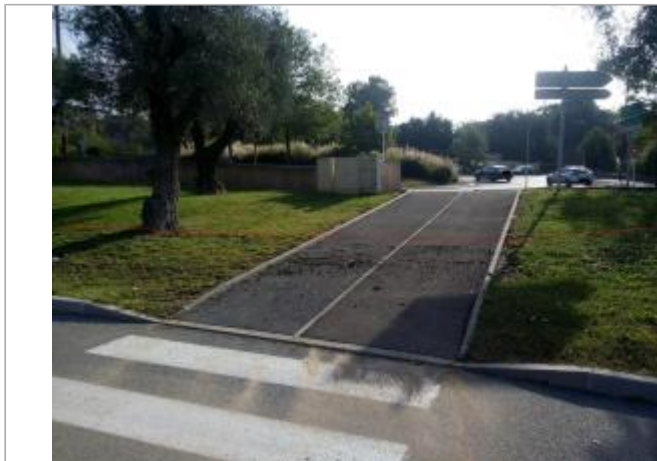
Photo PHE - Auteur : Commune d'Antibes

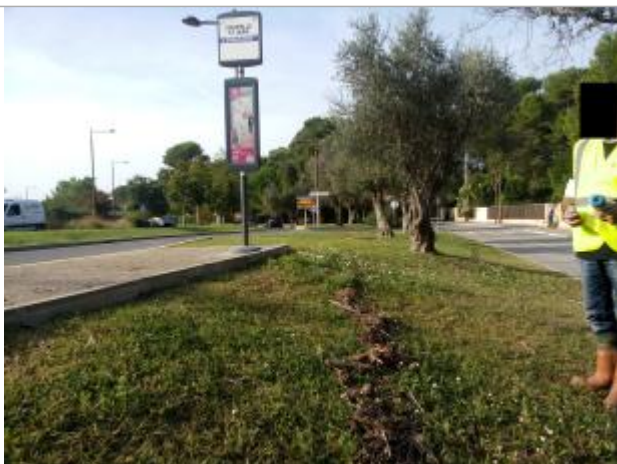
Nature du repère : **Limite au sol**

Commentaires : traces visibles sur le sol - EC-MAYMES-24 hauteur mesurée 0m

Photo PHE - Auteur : Commune d'Antibes
